Denumire obiectiv de investiție
Reabilitare Casa Memorială “George Enescu”
Liveni, jud. Botoșani

Documentație de Avizare a Lucrărilor de Intervenții

D.A.L.I.

Proiect nr. 276/2018

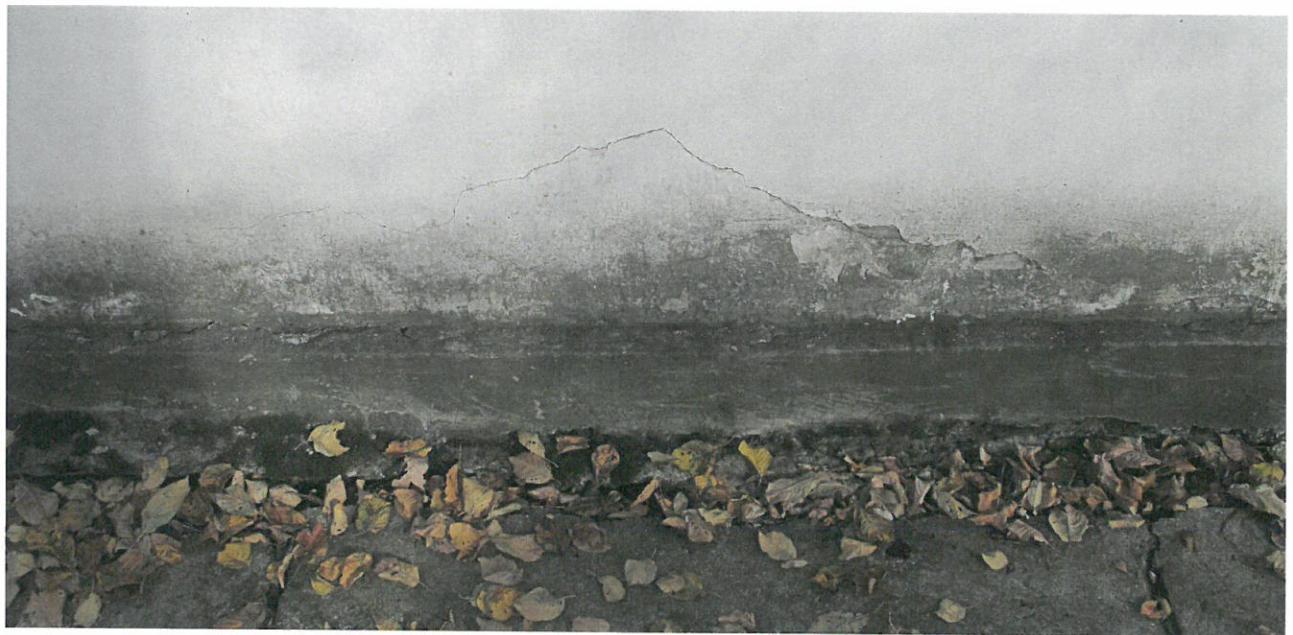
- pe exteriorul clădirii se observă degradări la nivelul soclului și baza pereților din zidărie; infiltrăriile din apă capilară de la nivelul fundațiilor au favorizat apariția eflorescențelor provocând expulzarea tencuielilor din mortar; zidăria de cărămidă și zidăria

de piatră din soclu, rămase astfel fără protecție au fost expuse fenomenului de gelivitate provocând dezintegrarea suprafetei acestora;

Eflorescențe și expulzarea tencuielilor la nivelul soclului, fisuri, crăpături

- creșterea adâncimii de fundare, prin realizarea subzidirilor din beton armat sub talpa fundațiilor existente, pe partea exterioară a acestora; aceste consolidări se vor realiza conform planului propus;
- după realizarea consolidării fundațiilor, perimetral se va realiza un sistem termo – hidroizolant corespunzătoare;
- refacerea locală a zonelor fisurate, crăpate sau deteriorate ale zidăriei prin injectări cu mortar fluid de ciment;
- acolo unde se observă dislocări sau crăpături cu deschideri mai mari de 1 cm ale zidăriei, se va desface local zidăria afectată și se va rețese;
- desfacerea planșeului existent de lemn și a șarpantei;
- realizarea unor centuri din beton armat la partea superioară a pereților din zidărie; centurile se vor realiza din beton clasa C16/20, vor avea înălțimea de 25 cm și lățimea zidurilor aferente;

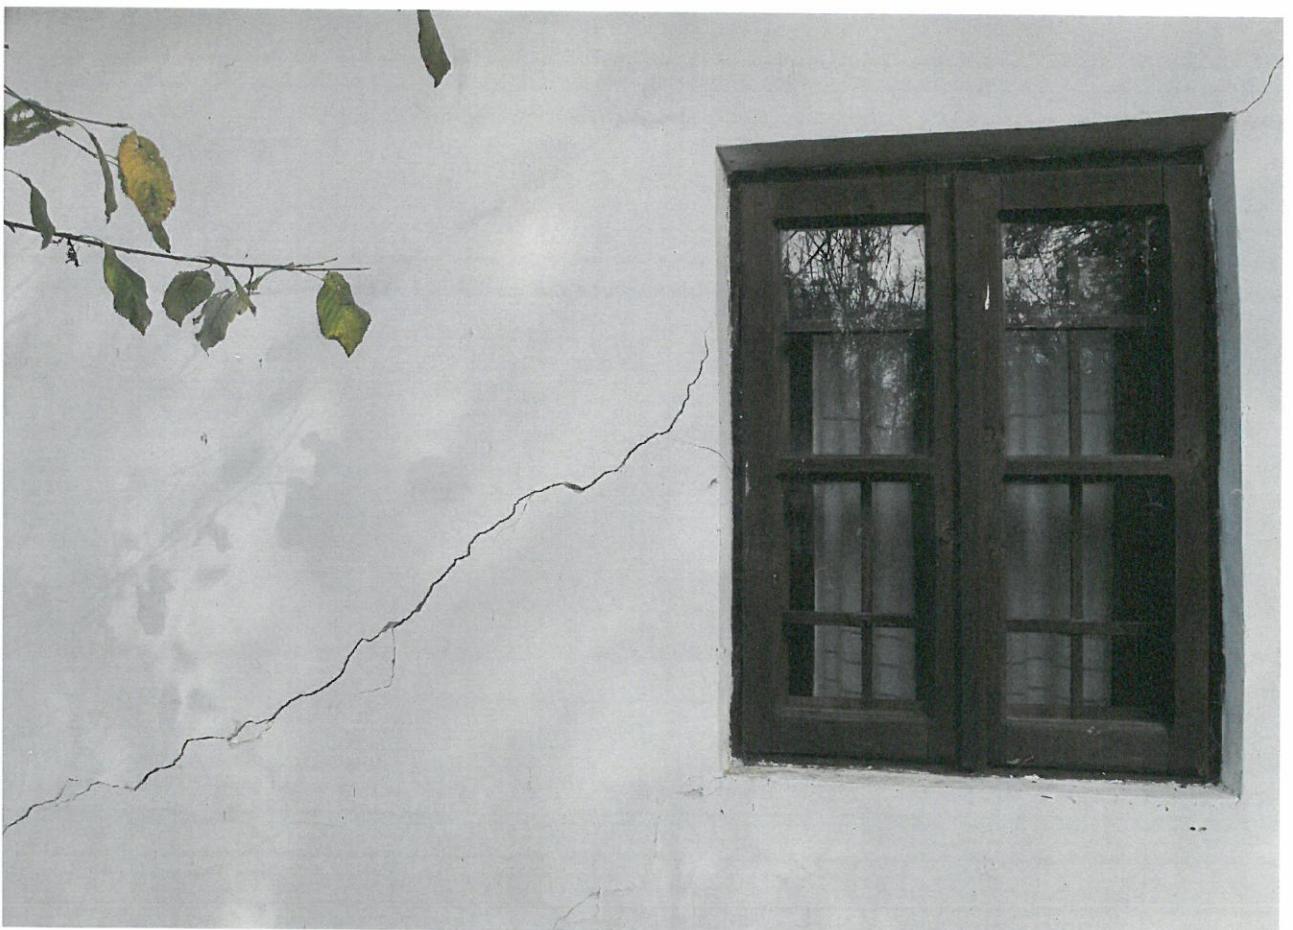
- peretii de zidărie, atât cei interiori cât și cei exteriori, prezintă fisuri și crăpături, cauzate de seismele precedente în lipsa elementelor de confinare verticale și orizontale;

Fisuri și crăpături pereti exteriori – fațada posterioară

- refacerea locală a zonelor fisurate, crăpate sau deteriorate ale zidăriei prin injectări cu mortar fluid de ciment;
- acolo unde se observă dislocări sau crăpături cu deschideri mai mari de 1 cm ale zidăriei, se va desface local zidăria afectată și se va rețese;

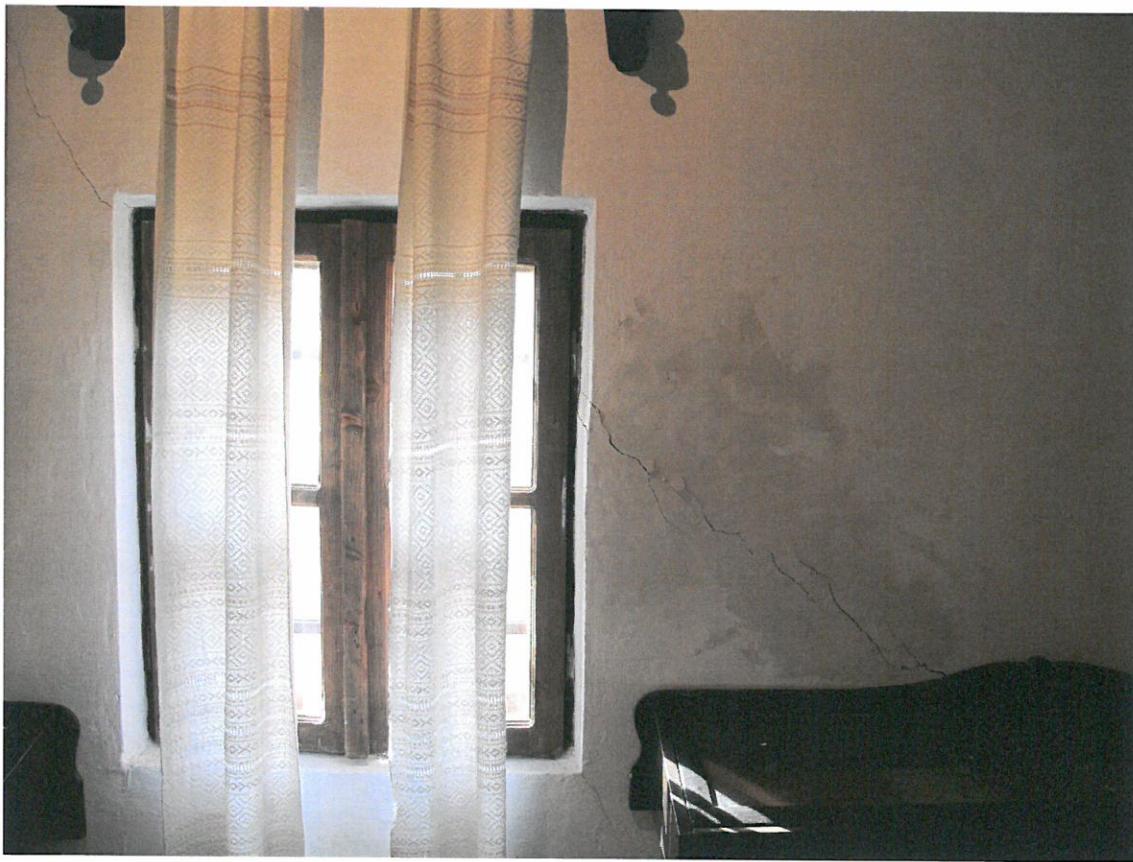
Fisuri și crăpături, desprinderi de tencuială la pereți interioiri

- refacerea tencuielilor și a finisajelor în zonele unde prezintă degradări (exfolieri, desprinderi, fisuri, dislocări), atât la interior cât și la exterior;

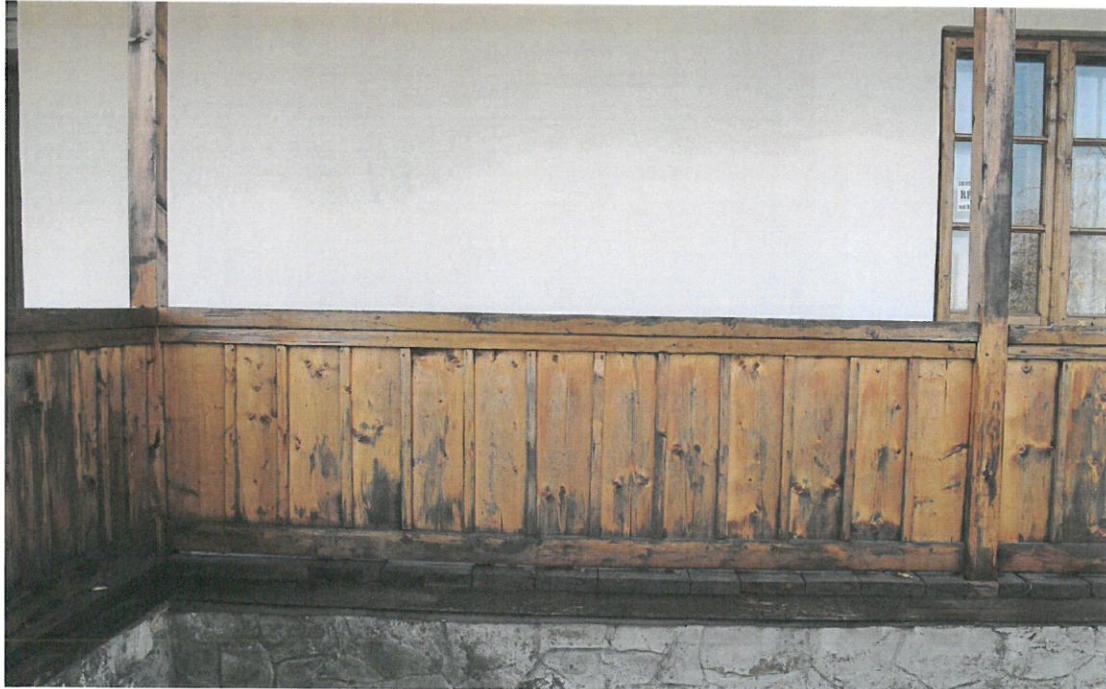
- pe toată suprafața exterioară a clădirii sunt vizibile degradări ale tencuielilor, local dislocări ale acestora, cauzele producerii acestor deteriorări fiind acțiunea intemperiilor, cât și lipsa unor lucrări de reparații efectuate la timp;
- rampa de acces exterioareă din beton prezintă numeroase crăpături și deformații;
- elementele din lemn ale pridvorului și ale anexei (stâlpi și grinzi, parapet) prezintă degradări din cauza acțiunii apelor meteorice;

- modul de îmbinare a elementele șarpantei prezintă neconformități iar secțiunile elementelor structurale sunt subdimensionale;
- neetanșeități ale învelitorii ce au dus la infiltrații de apă la nivelul podului și implicit la degradarea locală a elementelor structurale ale șarpantei și a planșeului de lemn.

Învelitoare va fi ventilată, din draniță impregnată cu creozot, peste șarpanta nouă din lemn ignifugat de răshinoase. Lucarnele vor fi acoperite cu draniță și vor fi infundate cu
