Denumire obiectiv de investiție
Reabilitare Casa Memorială “George Enescu”
Liveni, jud. Botoșani

Documentație de Avizare a Lucrărilor de Intervenții

D.A.L.I.

Proiect nr. 276/2018

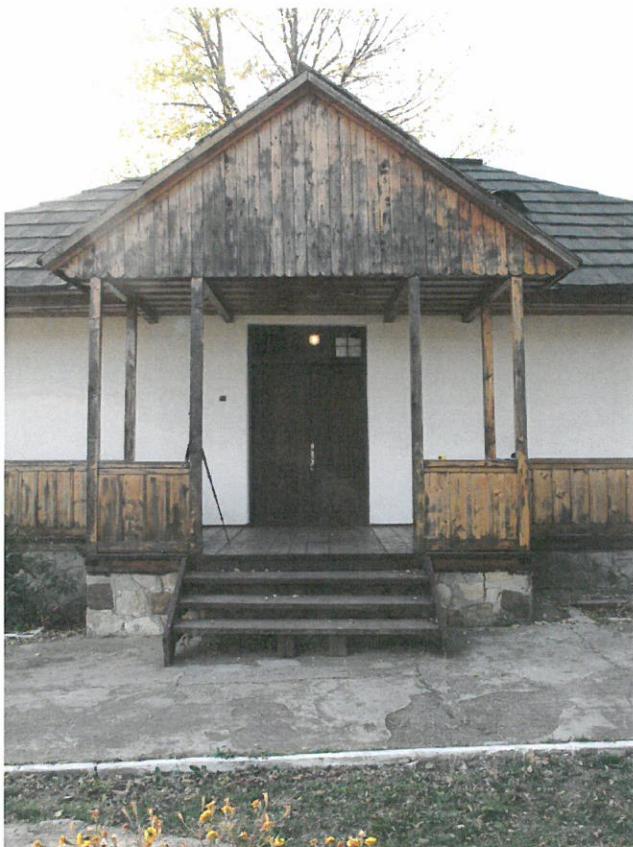
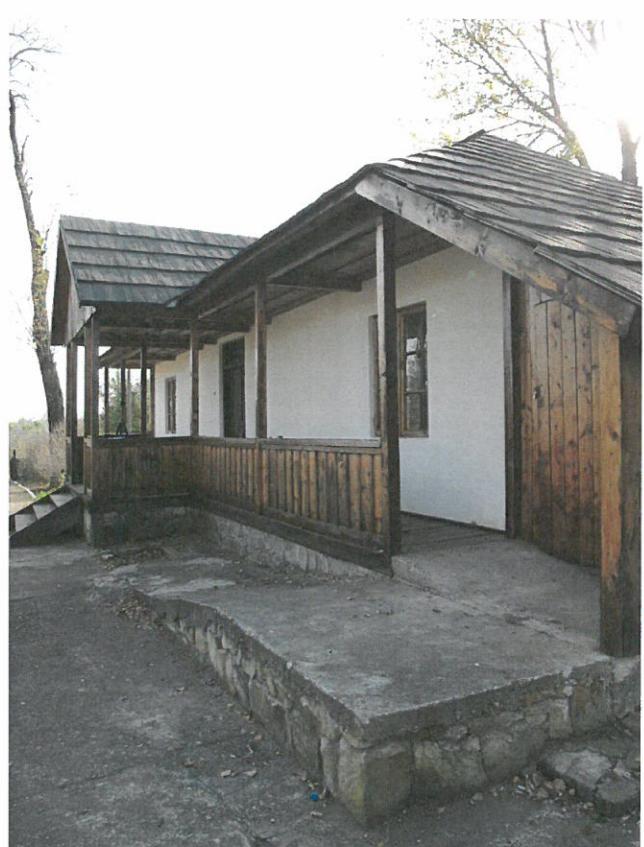
Prispă Casei Memoriale "George Enescu", noiembrie 2018

La nivelul accesului se ajunge pe o prispă care are lățimea de 112 cm, în suprafață de 22,2 mp, protejată cu un parmalâc scund din lemn, ritmat de doisprezece stâlpi, ușor încrustați, prispă care, conform soluție curente pentru gospodăriile mai înstărîte, primea în zona centrală un foișor închis cu un fronton, marcând intrarea principală. Din acest foișor se intră în tindă, în suprafață de 16,0 mp, care are la stânga, camera de zi, cu 20,2 mp, având sobă de cărămidă care poate încăzi și camera mică, dormitorul în care a crescut compozitorul, aflată în spatele primei încăperi, cu suprafață de 8,7 mp. La dreapta tindei se află camera mare, sufrageria cu suprafață de 23,3 mp, dotată și ea cu o sobă se cărămidă și plita de gătit, din care, în spatele său se află o încăpere de 10,0 mp destinată să facă legătura cu polata dezvoltată pe latura din dreapta a casei și cămara de 7,0 mp, amplasată în prelungirea tindei, conform partiului tradițional. Ambele camere mari, amplasate la fațada principală au câte o fereastră orientată spre prispă, către nord-est, camera de zi are și o a doua fereastră, orientată către sud-est, ca și dormitorul, iar cele
